# GÜÇ SİSTEMLERİ KONFERANSI IV

## YÜKSEK GERİLİM KESİCİ ARIZALARINA YÖNELİK TEST TEMELLİ YAKLAŞIMLAR

**Emrah Kılıç**  
**Mühendis**

**Bildiri ID Numarası: 0126**

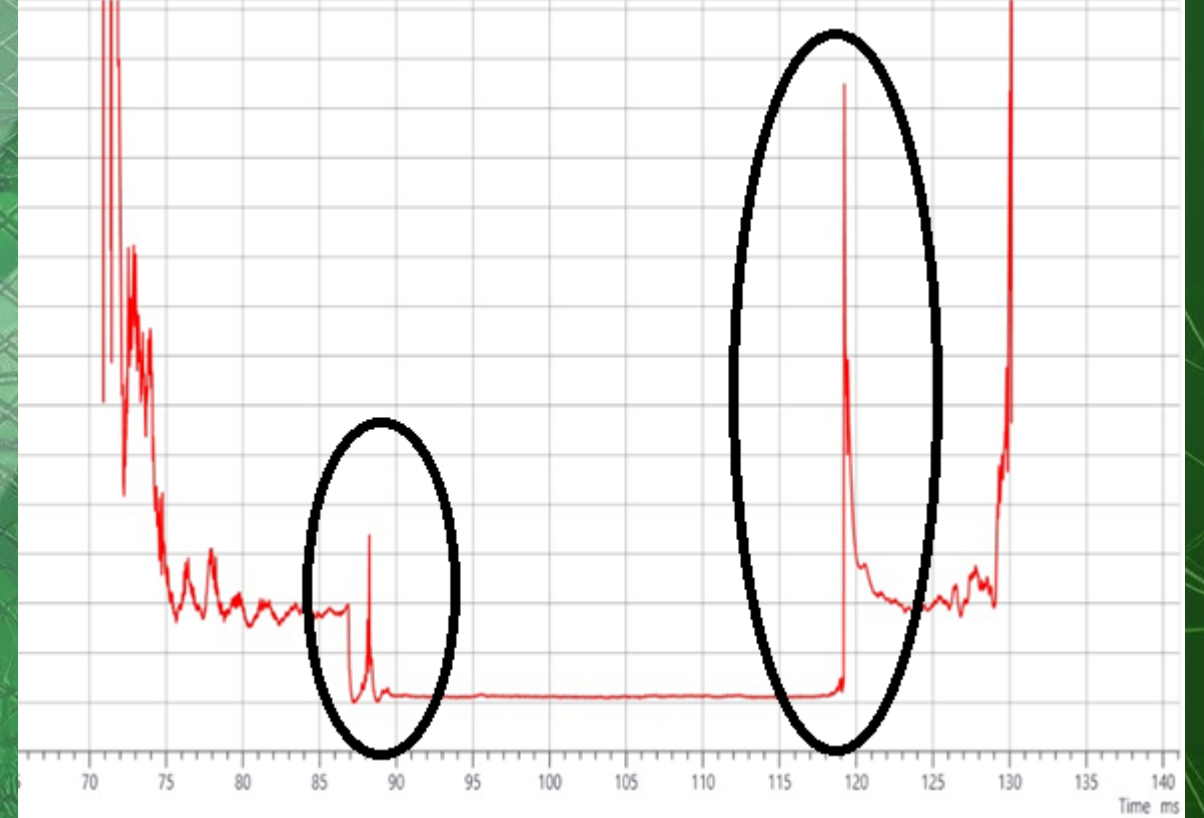
## Dinamik Kontak Geçiş Direnci (DRM):

SF6 ark söndürme sistemine sahip kesicilerde kapama veya açma sırasında kontak direnci grafiği zaman bazlı ölçülerek ark ve ana kontakların durumu hakkında bilgi alınır.

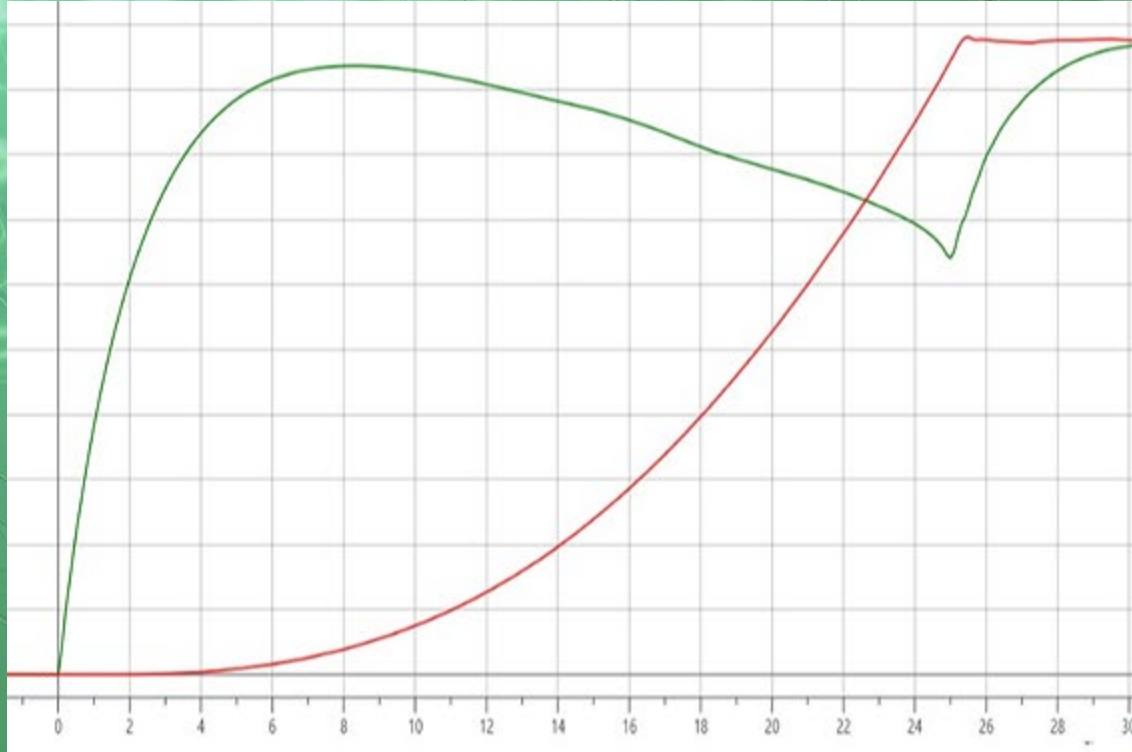
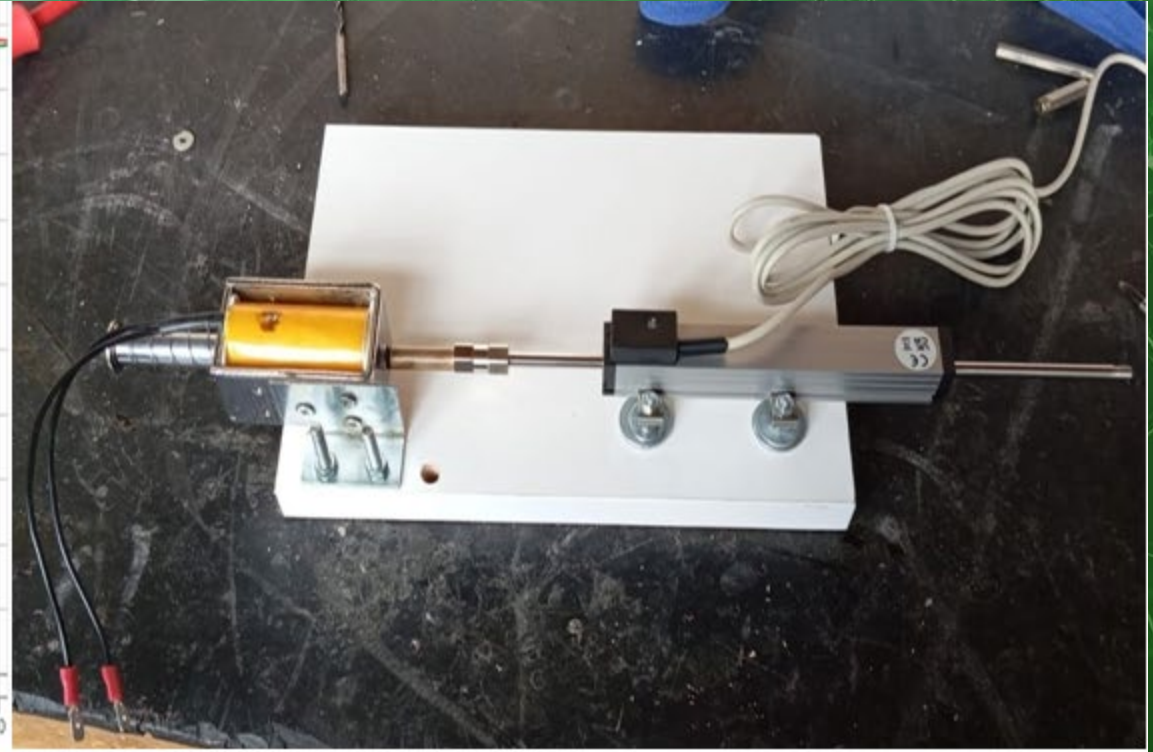
## Bobin Akımı Testleri:

Açma ve kapama bobinlerinin akım eğrileri incelenerek bobin tetikleme karakteristiği değerlendirilir.

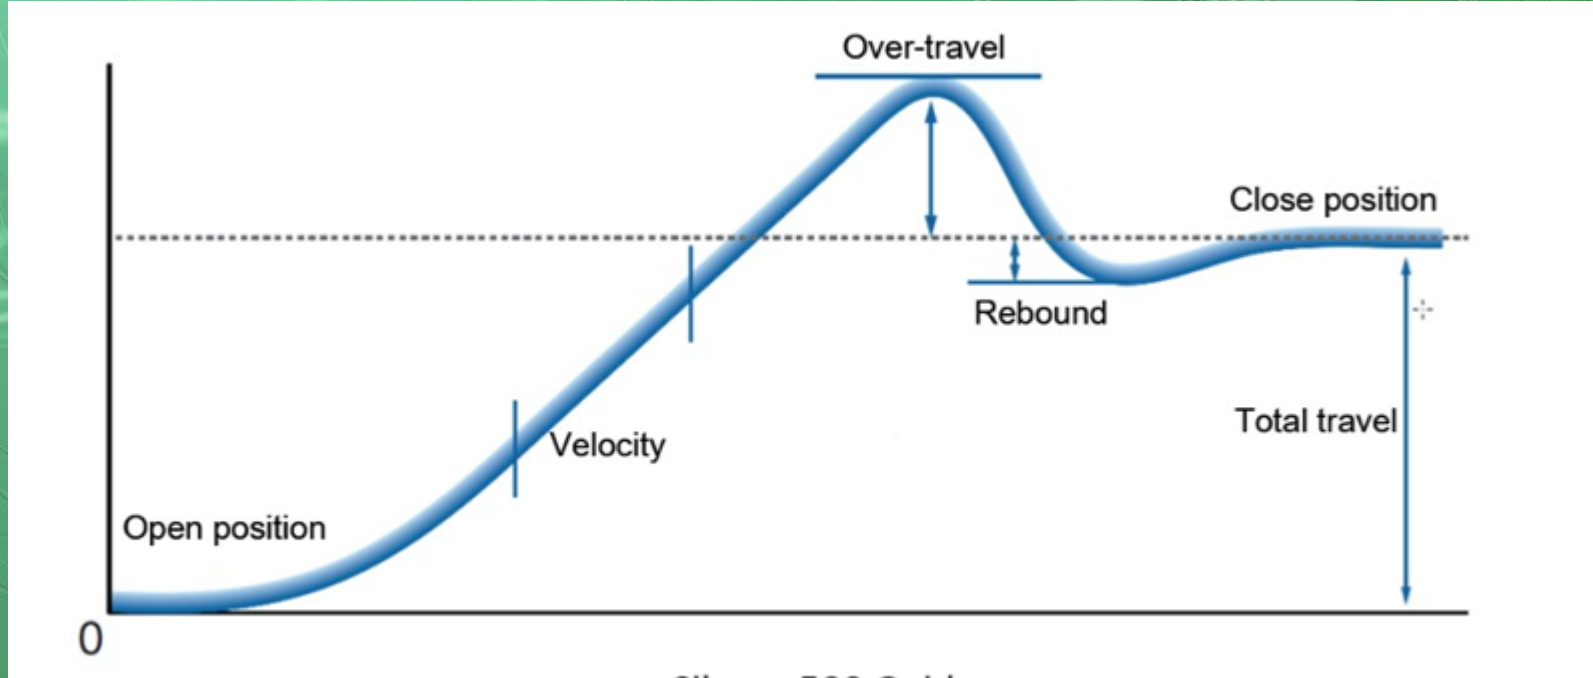
Cibano 500 Guide

## Hareket (Stroke) Testleri:

Açma ve Kapama işlemi sırasında kontakların toplam hareket mesafesi, hız, kontak silme, geri tepme ve fazla hareket verileri ölçülerek kesicinin mekanik performansı izlenir.

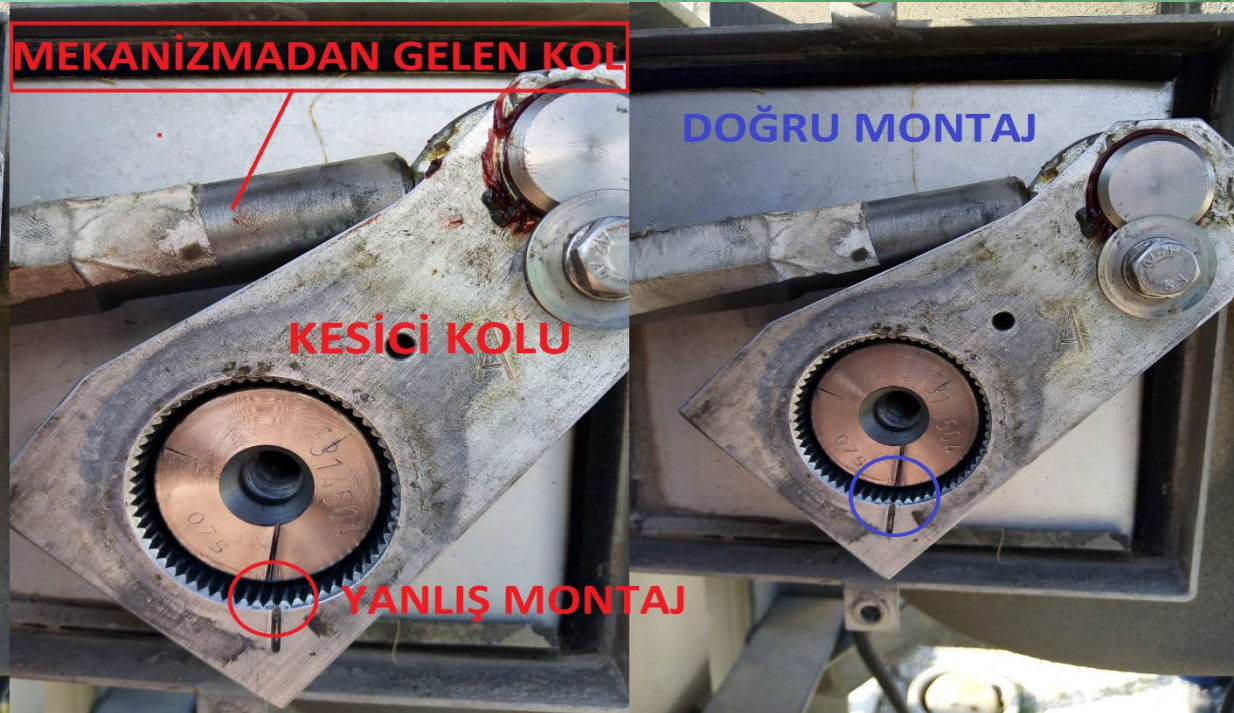
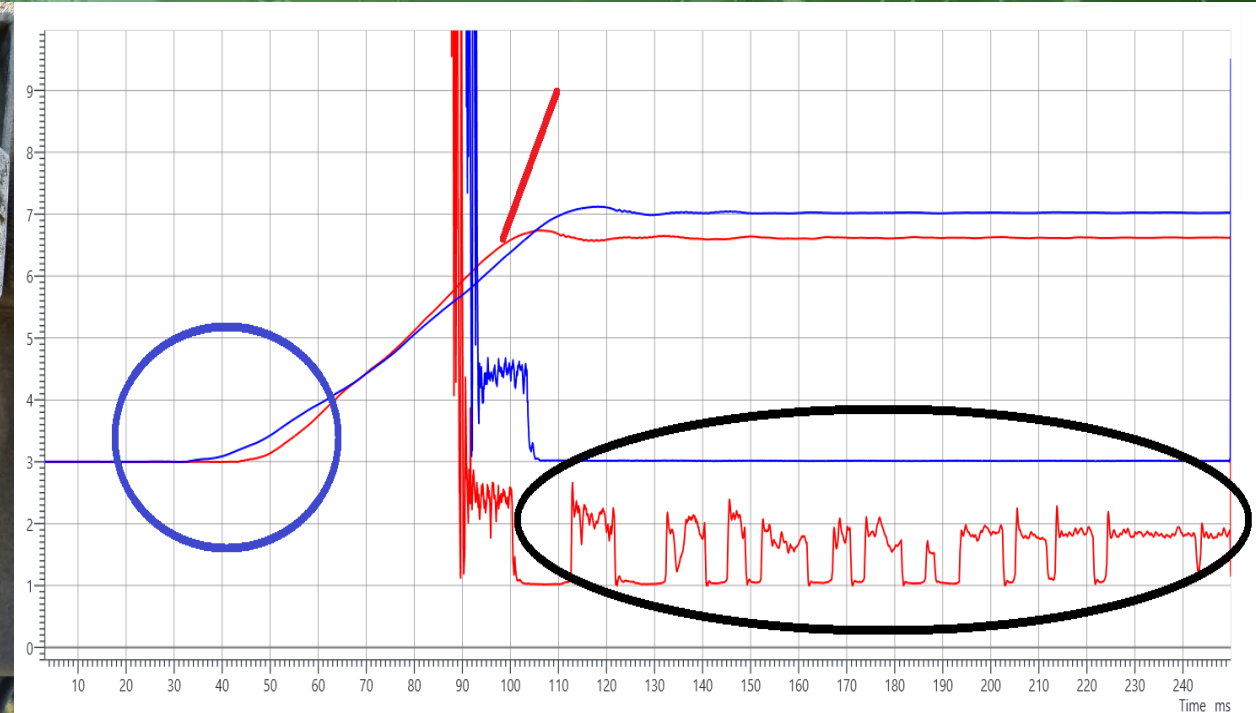
- Yüksek kontak geçiş direnci,
- Toplam hareket ölçüm değerinde farklılıklar ve eksik hareket,
- A fazı kapama DRM grafiğinde beklenmeyen eğriler gözlemlenmiştir.

- Detaylı fiziki incelemeler sırasında kesici hareket kolu bağlantı dişlisinin yanlış monte edildiği (bir diş kaymış şekilde),
- Söz konusu kesicinin beklenen 60°’lik toplam hareketini (Açısal Dönüş) 54° ile tamamlayarak eksik hareket yaptığı,
- Kesicinin kontak silme değerinin eksik hareket kaynaklı düşük olduğu görülmüştür.
- Kesicinin ana kontak temasının da nihai pozisyonu sağlayamadığı, ana kontak üzerinde kalması gerekirken “ark kontağı” üzerinde kaldığı düşünülmüştür.

- Söz konusu kesicinin ilgili kol hizalaması yeniden yapılarak hareket açısı düzeltilmiştir.

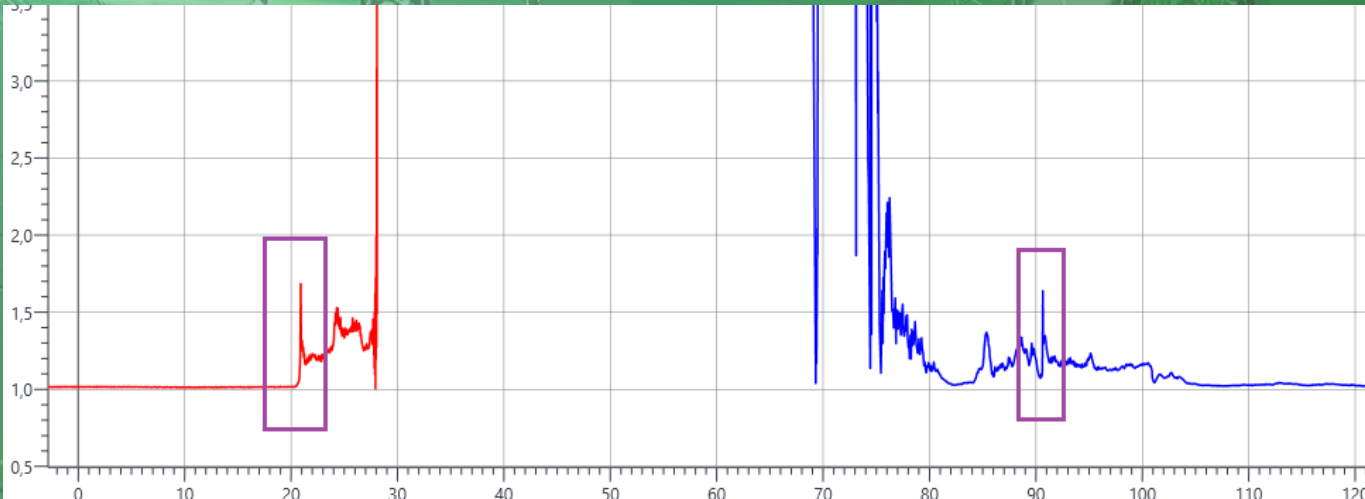
- Hareket grafikleri incelendiğinde A fazının B ve C fazlarına göre operasyona geç başladığı görülmüştür. (Vaka 1 – Müdahale ve Sonuç bölümünde yer alan kırmızı hareket grafiği ile benzer)
- A fazı harekete geç başlamasına rağmen B ve C fazları ile senkron kapatmıştır. Bu sebeple kesici mekanizması içerisinde yer alan **rulolu levye(kutba bağlı)** ve **kapama kamı (mekanizmaya bağlı)** arasında yanlış montaj kaynaklı bir boşluk olabileceği düşünülmüştür.
- DRM grafikleri incelendiğinde açma testinde oluşan ve tüm kesicilerde görülen pik (ana kontak ayrımı) kapama esnasında da görülmüştür. Durumun açıklaması ise ‘**A fazı eksik hareket gerçekleştirmekte ve A fazı kutbu geri tepme esnasında ana kontakten ayrılmakta ve normal pozisyonuna döndüğünde ana kontak temasını yakalamaktadır.**’ şeklindedir.

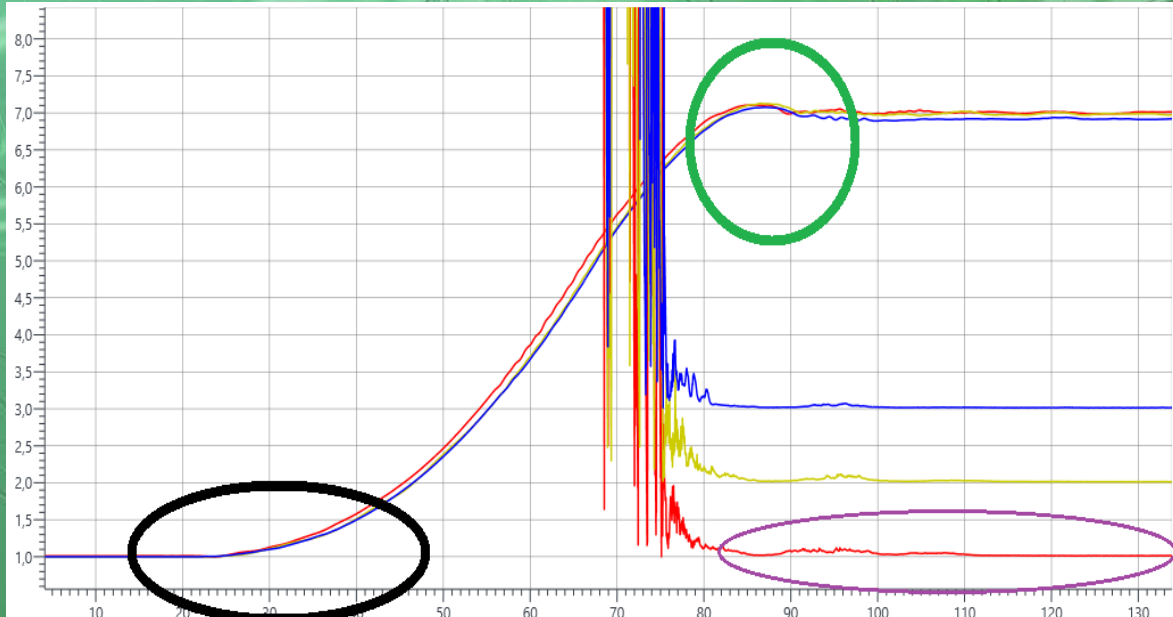
- Müdahale sonrası Kapama-Açma Zamanı test sonuçları sırasıyla 46,52ms-47,95ms-48,62ms olarak ölçülmüştür. Kapama sırasında oluşan ana kontak ayrımı (mor elips) ve harekete geç başlama (siyah elips) sorunları ortadan kalkmıştır. A fazı toplam hareket 60°'ye çıkmıştır (yeşil daire).

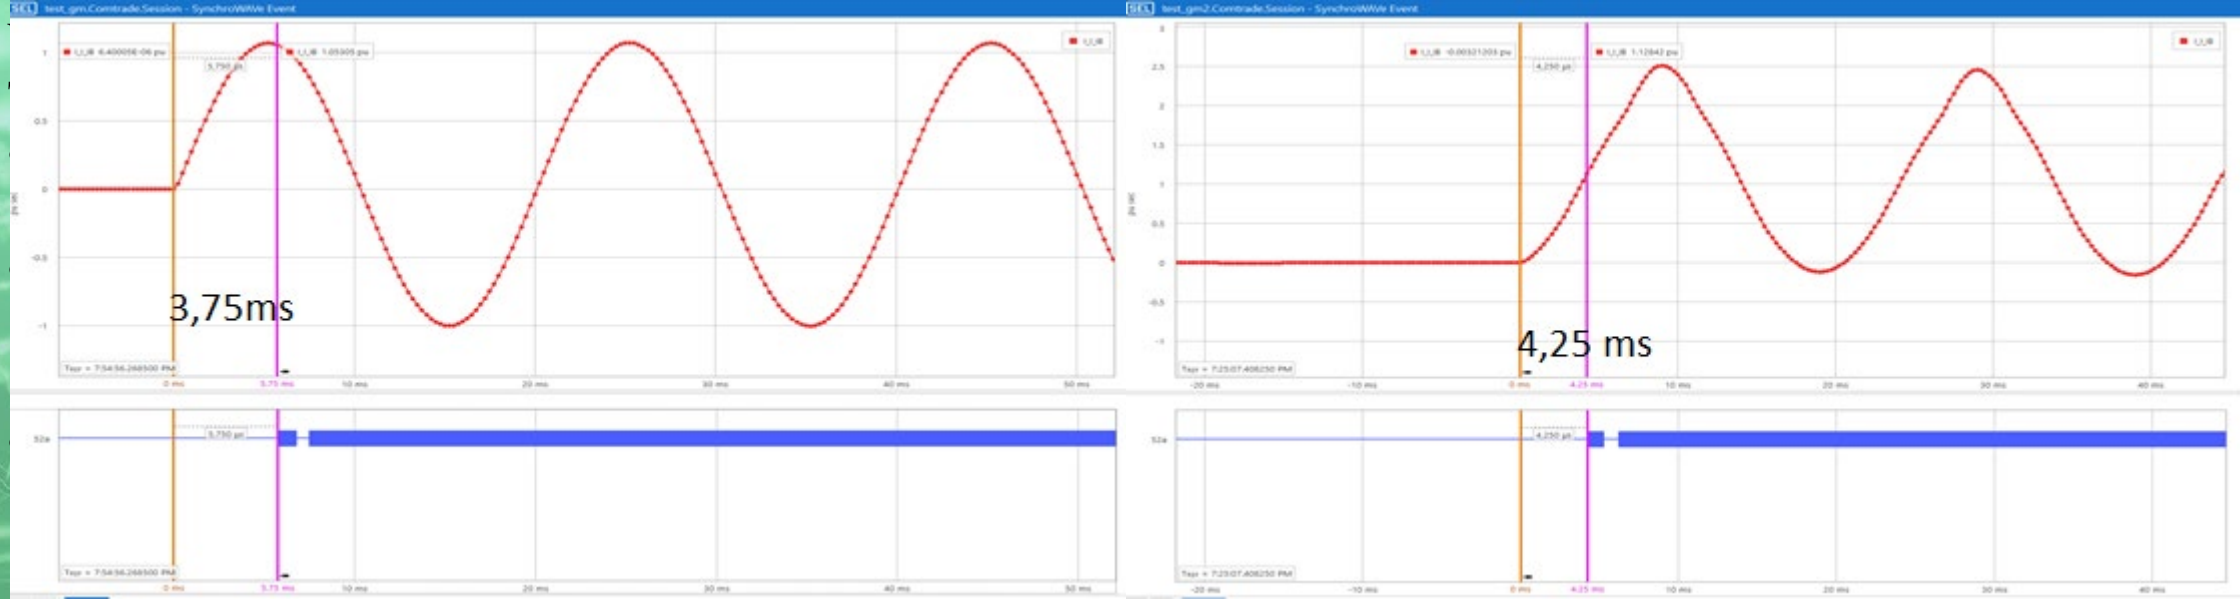
*\*Kapama hızı hakkında TB953 Cigre teknik broşüründe yer alan '52a ve 52b yardımcı kontaklarının pozisyon değişikliği arasındaki zaman farkı, kontakların hareket süresi hakkında bilgi sağlar.' açıklamasına istinaden yardımcı kontak bilgileri ile yorum yapılmıştır.*

*\*İlgili kesicide 52b yardımcı kontak röle bağlantısı olmadığı için 52b yerine kesici fiderine ait operasyon sonrası ilk akım bilgisi kullanılmıştır.*

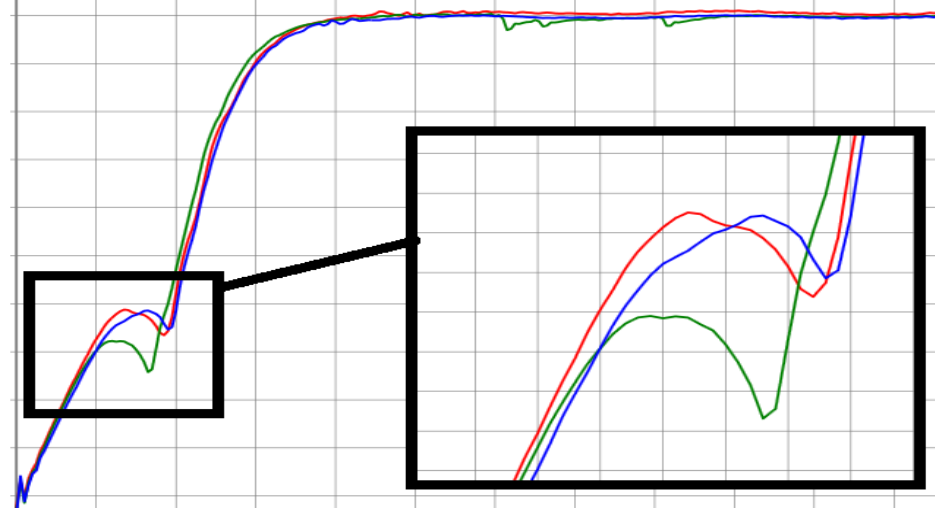
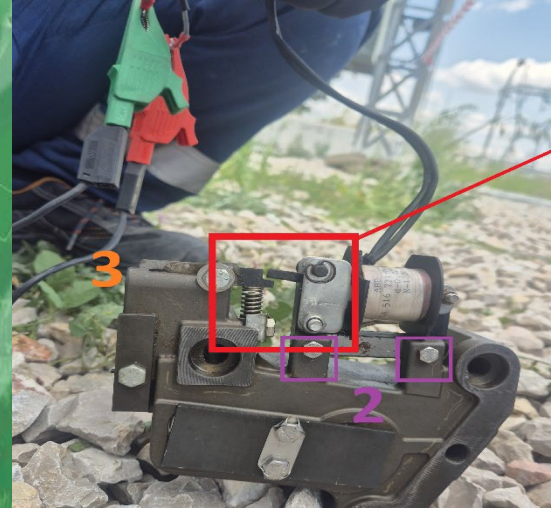
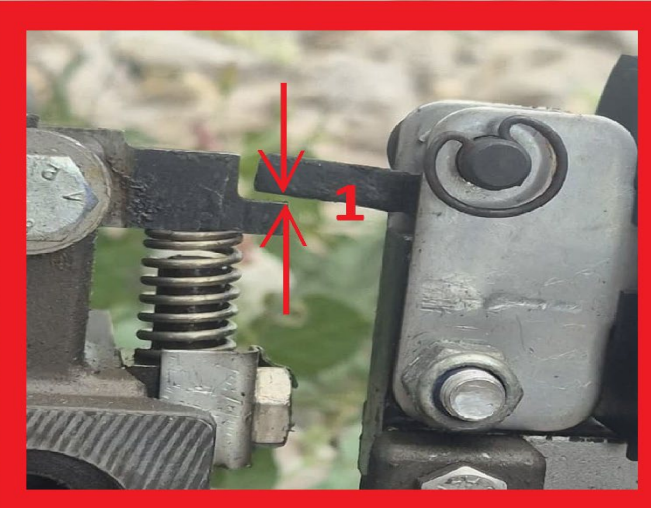
- Farkların benzer olması üzerine sorunun kesici tetik mekanizması kaynaklı olabileceği düşünülmüş ve kapama bloğunda yer alan tetik mekanizmasına yoğunlaşılmıştır.

Kapama bobini akım grafikleri incelendiğinde B fazı akım çukurunda farklılık görülmüştür. Fiziki incelemelerde B fazı bobininin boшта tetik mesafesinin diğer fazlara göre daha fazla olduğu görülmüştür.

- Kapama bloğu sökülerek bobinin bağlı olduğu civatalar gevşetilmiştir. Bobin aşağı yönde bastırılarak boşa tetik mesafesi azaltılarak civatalar tekrar sıkılmıştır. Yapılan işlem sonucunda bobin boşa tetik mesafesi azaltılması ile yükte tetik mesafesi artırılmıştır.
- İşlem öncesi bobin akım grafiği ile işlem sonrası bobin akım grafiği incelendiğinde akım çukurunun azaldığı tespit edilmiştir.
