## 154 kV Yeraltı Kablosunda Ekran Topraklama Sürekliliğinin Sağlanması: Düşük Maliyetli Yerinde Onarım Yaklaşımı

# 154 kV Yeraltı Kablosunda Ekran Topraklama Onarımı

Yüksek gerilim iletim altyapısı için yenilikçi düşük maliyetli yerinde onarım yaklaşımları ile yeraltı kablo ekran topraklama sistemlerinde sürekliliğin sağlanması.

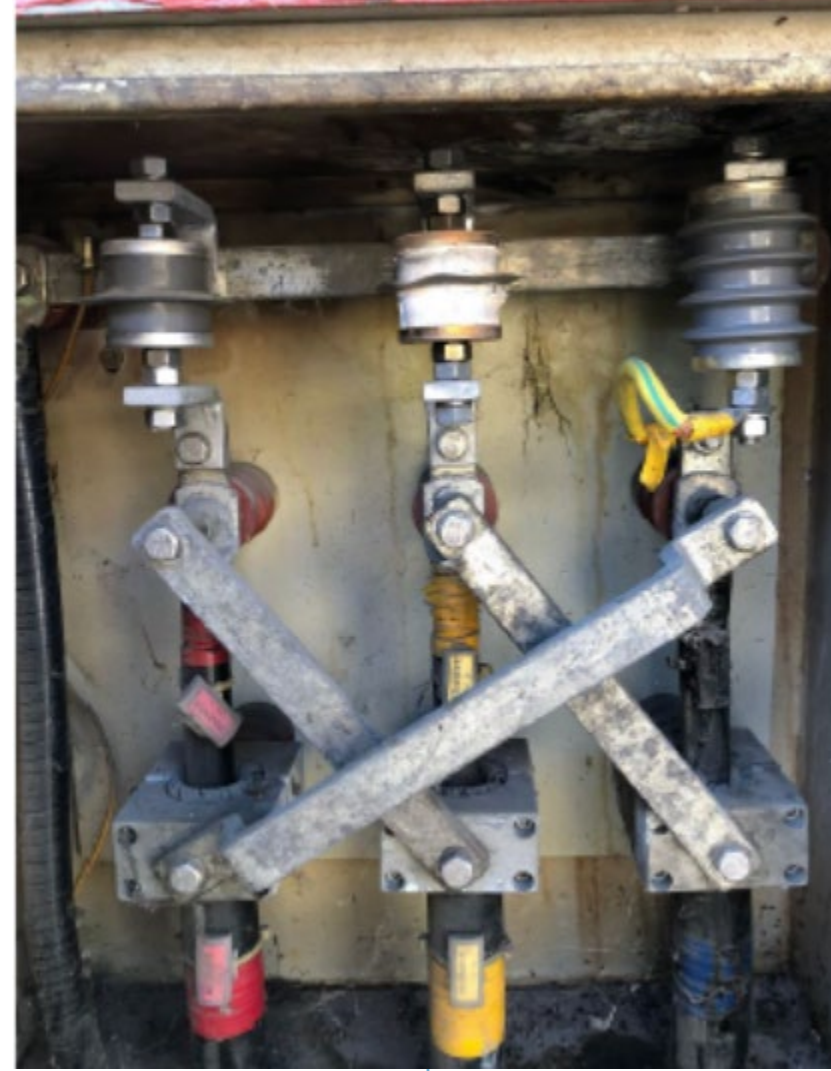
## Topraklama Süreksizliğinin Gözlemlenmesi

Kapsamlı elektriksel test ve muayene prosedürleri ile ekran topraklama sürekliliği kaybının doğrudan gözlemlenmesi.

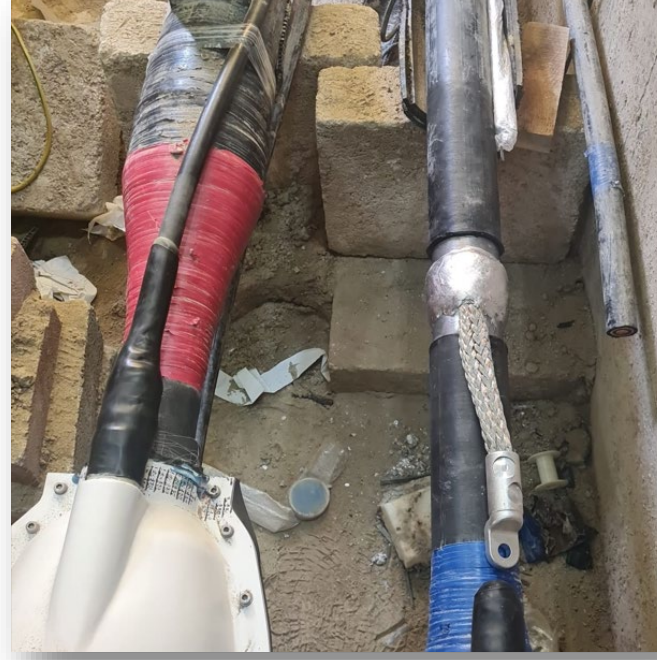
## Yüksek Sıcaklık Lehim Bağlantısı

Güvenilir iletkenliği sağlamak için kalaylı bakır iletkenleri kullanarak metal ekran yüzeyine doğrudan yüksek sıcaklık lehim bağlantıları uygulamak.

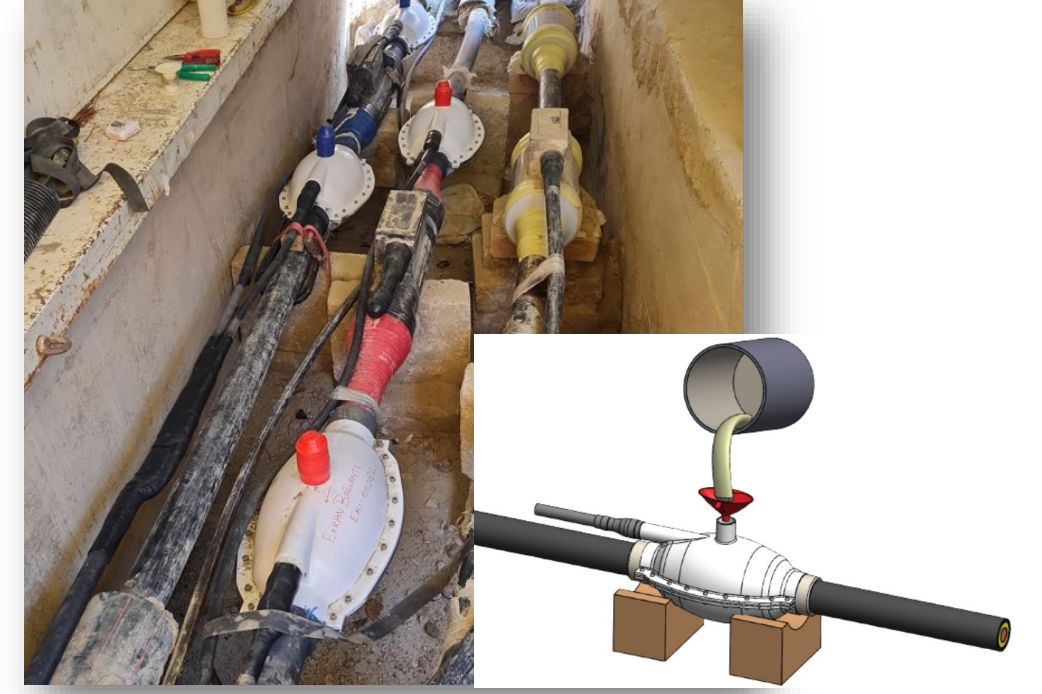
## Koruyucu Muhafaza Kurulumu

Çevresel koruma ve uzun vadeli dayanıklılık için özel tasarlanmış kompozit muhafaza kurmak ve poliüretan reçine ile doldurmak.

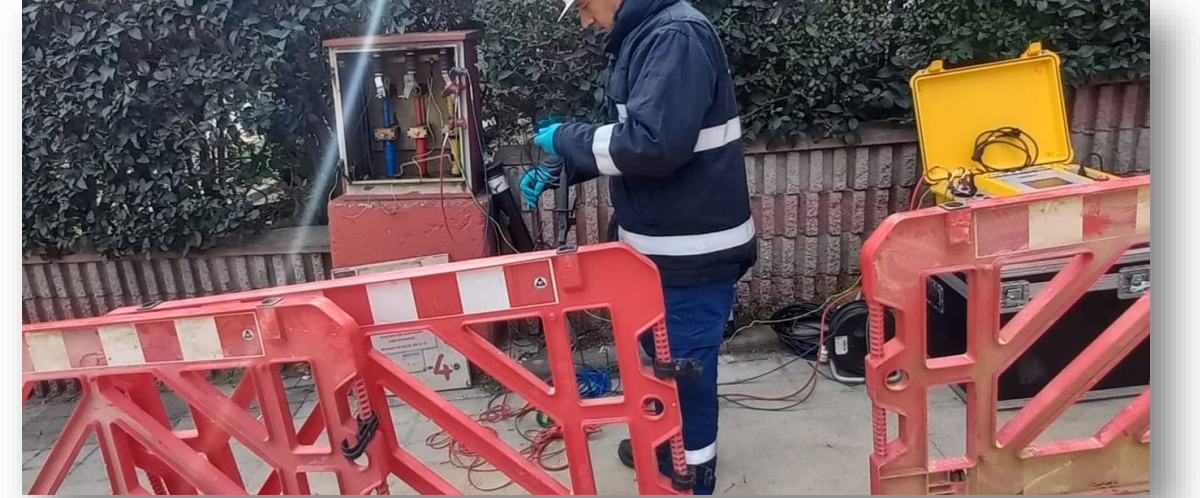
## Süreklilik Doğrulama ve Geçerlilik Kontrolü

Ölçüm sonuçları, tüm elektriksel güvenlik standartlarını ve güvenilir hizmet için operasyonel gereksinimleri karşılayan tam süreklilik restorasyonunu doğrulamaktadır.
